Prace demontażowe przy przejściu istniejącej sieci niskoparametrowej przy budynkach przy ul. 1 PLM Warszawa 2, 2a, 4, 4a.

W związku z budową indywidualnych przyłączy ciepłych do nowych węzłów ciepłych w budynkach przy ul. 1 PLM Warszawa 2, 2a, 4, 4a należy zdemontować istniejące przejścia sieci przez przegrody budowlane.

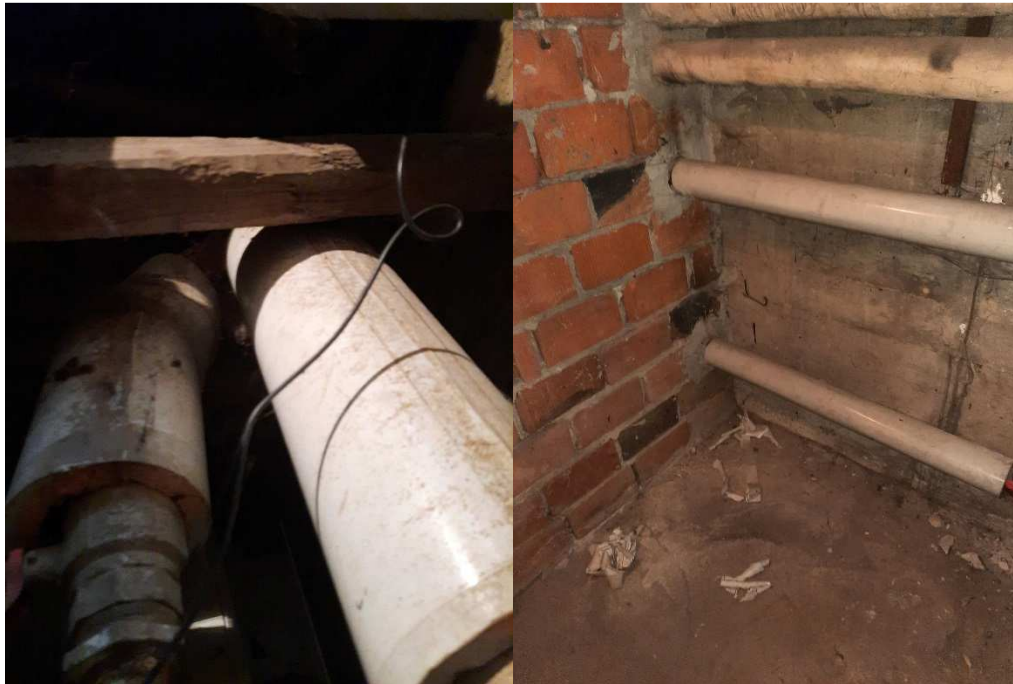
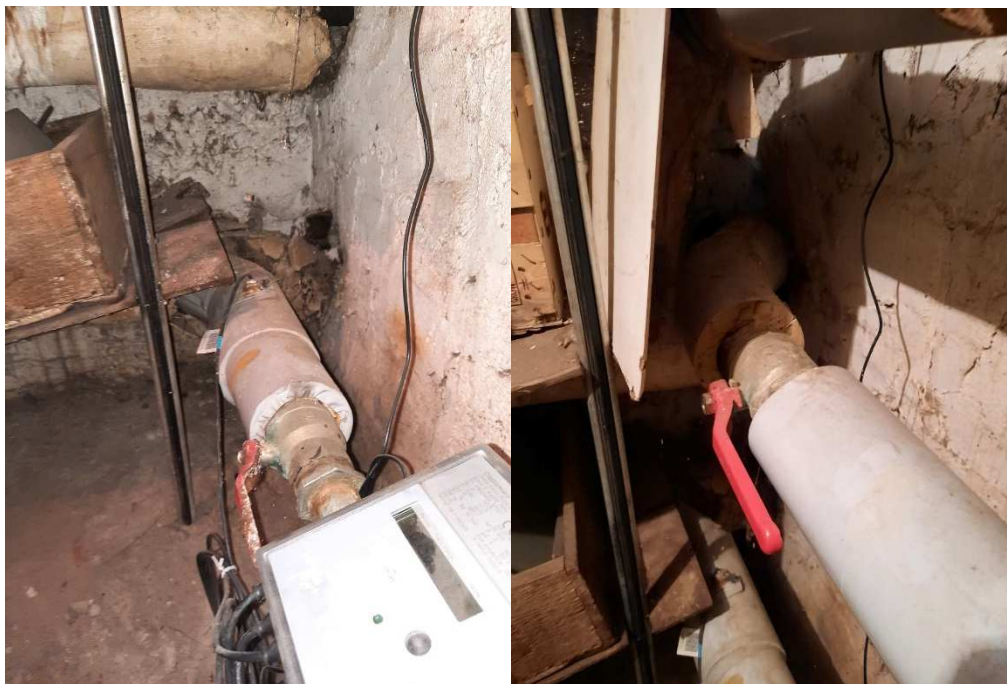
Zdjęcia istniejących przejść sieci przez ściany budynków:

1. Przejście sieci 2xDN50 przez ścianę budynku przy ul. 1 PLM Warszawa 2.
2. Przejście sieci 2xDN50 przez ścianę budynku przy ul. 1 PLM Warszawa 4.
3. Przejście sieci 2xDN65 przez ścianę budynku przy ul. 1 PLM Warszawa 4.
4. Przejście sieci 2xDN65 przez ścianę budynku przy ul. 1 PLM Warszawa 4a.
5. Przejście sieci 2xDN50 przez ścianę budynku przy ul. 1 PLM Warszawa 2a.
6. Przejście sieci 2xDN50 przez ścianę budynku przy ul. 1 PLM Warszawa 4a.

- odpowiednio zabezpieczyć miejsce robót, z uwzględnieniem zapewnienia niezbędnej komunikacji użytkownikom działki;
- zdemontować rury w przejściu przez ścianę budynku w punktach 1, 2, 3, 4, 5, 6;
- zdemontować istniejące rury w budynku przy ul. 1 PLM Warszawa 4, od punktu 3 do punktu 2, rury wzdłuż ściany południowej;
- zdemontować istniejące rury w budynku przy ul. 1 PLM Warszawa 4a, od punktu 4 do punktu 6, rury wzdłuż ściany zachodniej;
- zabezpieczyć odciętą rurę w gruncie poprzez przyspawanie zamknięcia jej otworu np. w formie dekla;
- zabetonować otwory w ścianach po rurociągach sieci ciepłej;
- wykonać tynk wewnątrz pomieszczenia w miejscu wykonanego zabetonowania;
- zabezpieczyć przeciwwilgociowo ścianę zewnętrzną budynku w miejscu wykonanego zabetonowania.

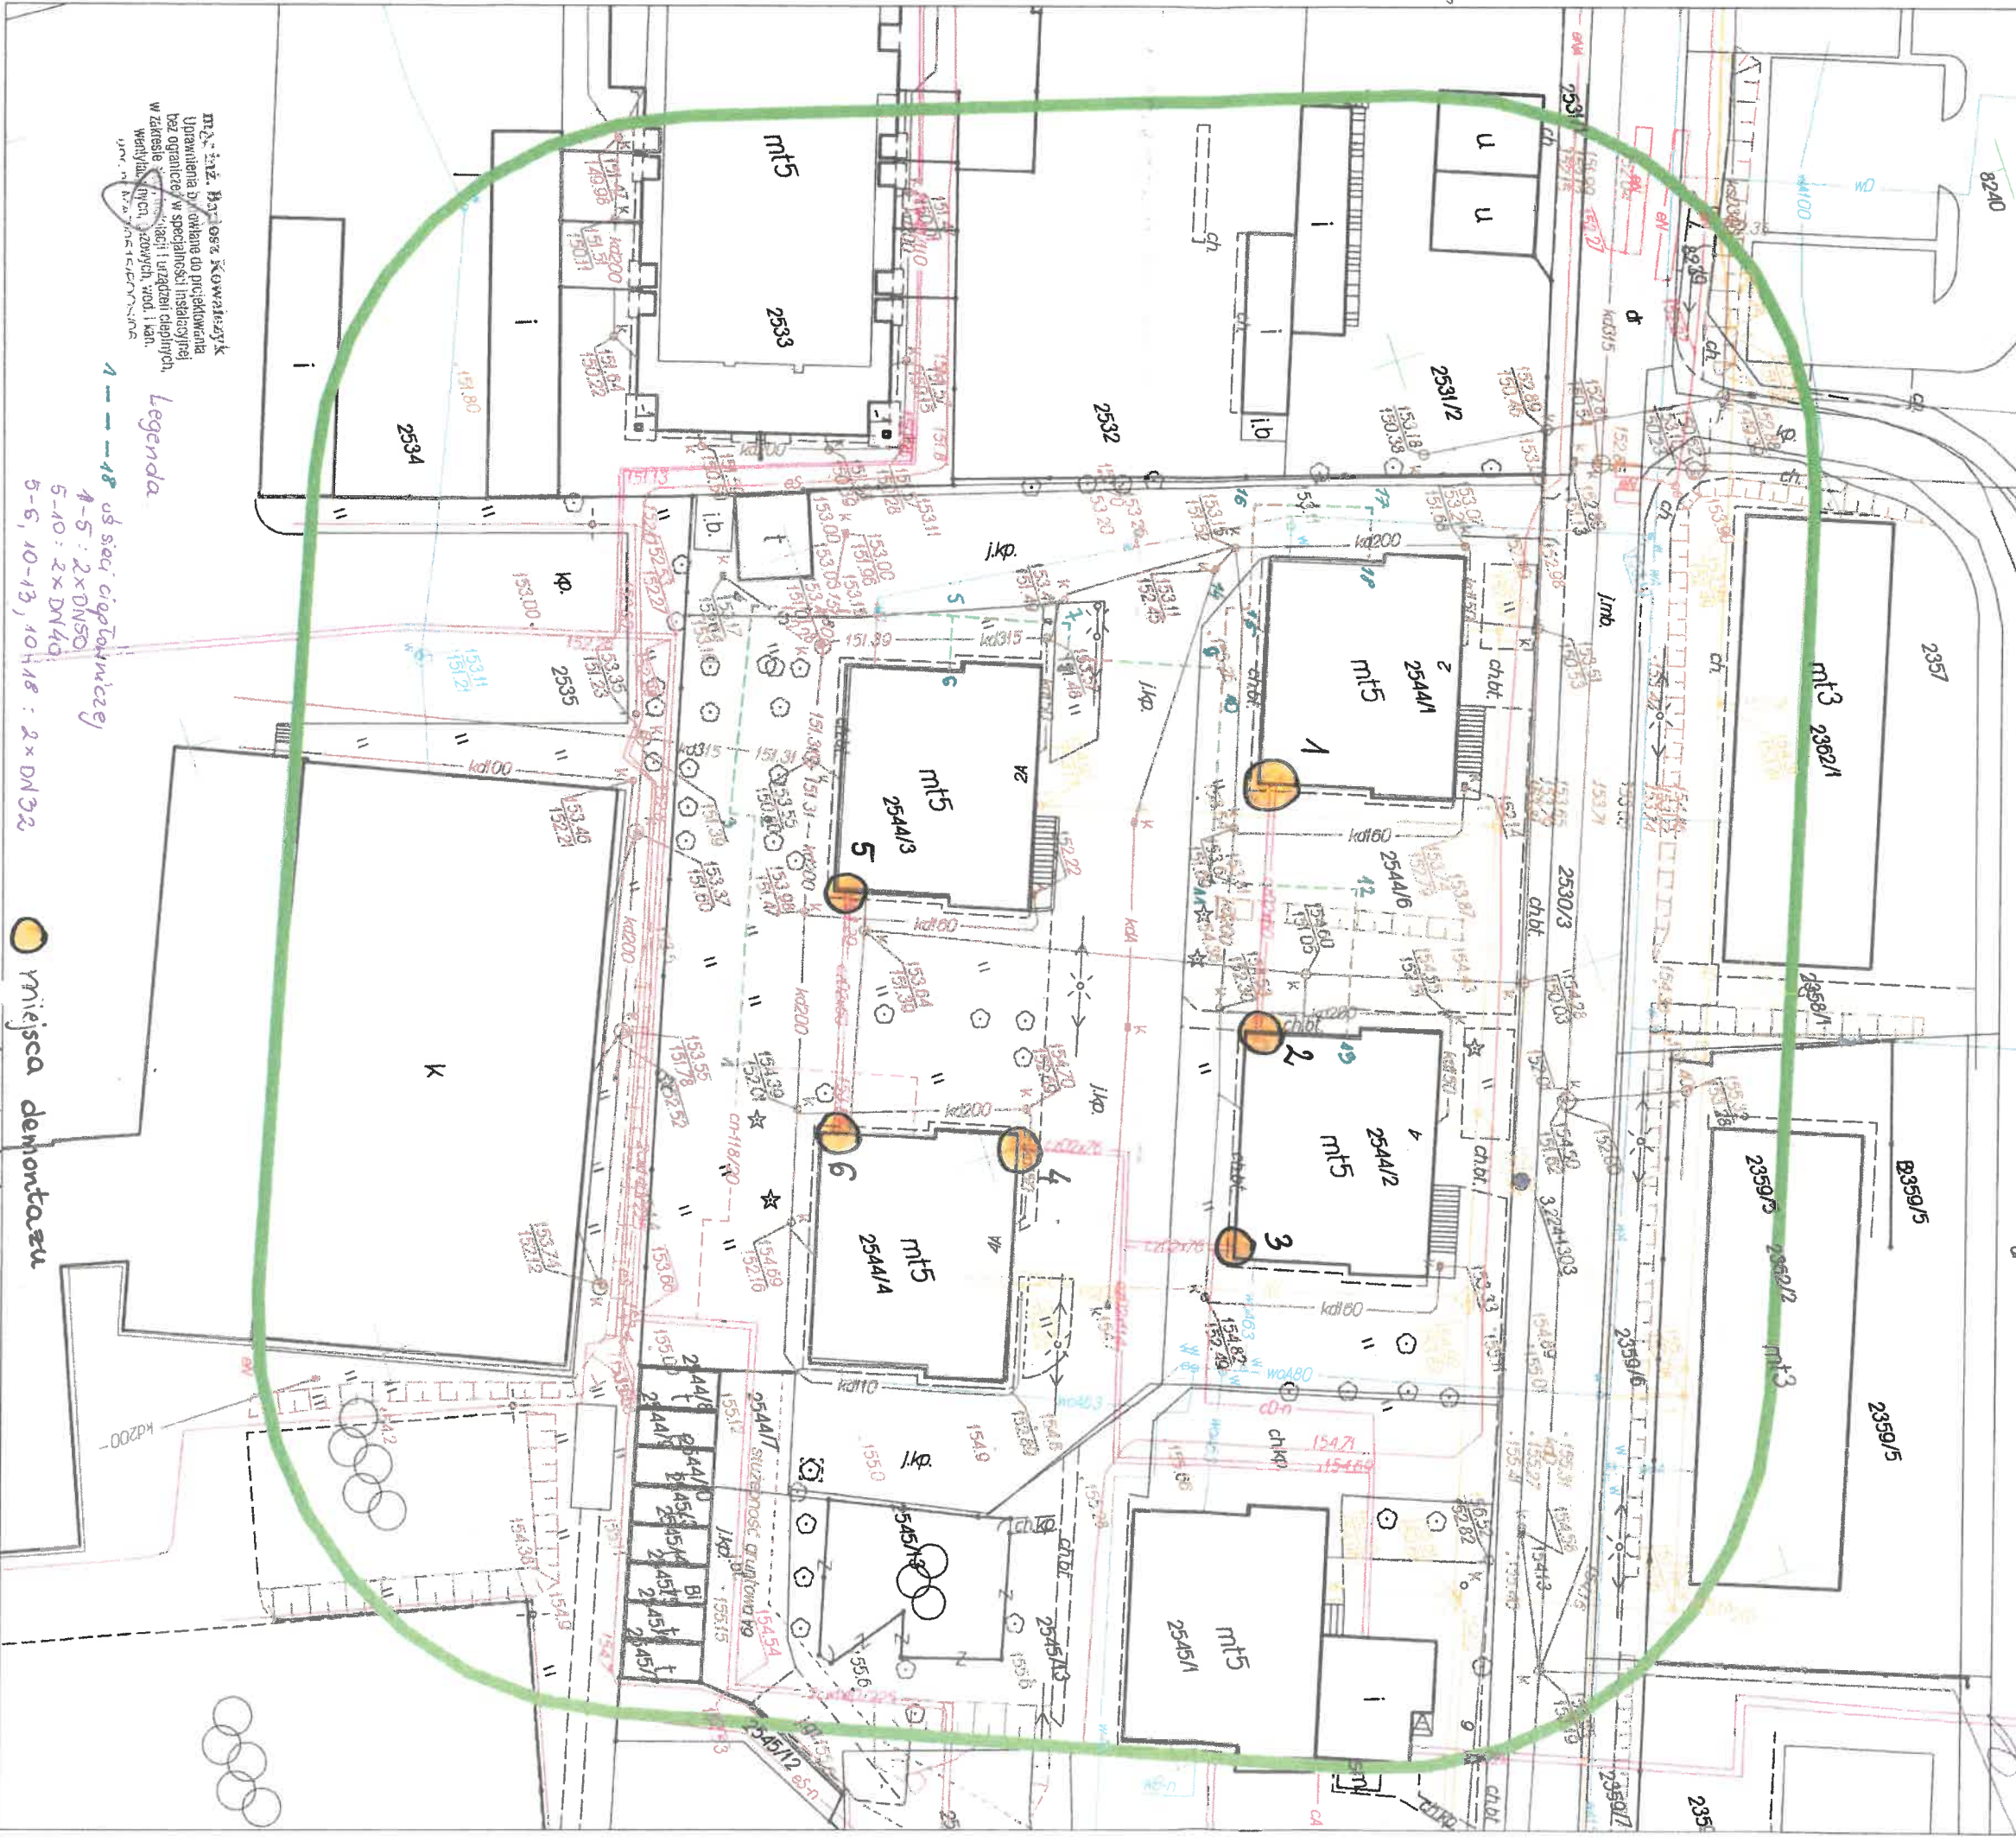
Wykaz miejsc, w których należy zdemontować przejście sieci przez ścianę zobrazowany jest na załączonej mapie z ponumerowanymi miejscami robót tj.:

● miejsca demontażu istniejącej sieci
